# Pitkää ikää putkillesi

Kemikaaliton vedenkäsittely

# Bauer Pipejet®-laitteistot isomman kokoluokan käyttövesi-, lämmitys- ja jäähdytysjärjestelmiin

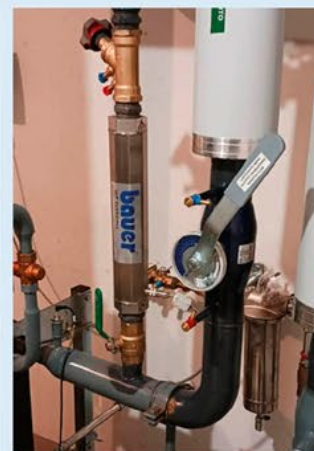
**Bauer-laite asennettuna lämmityskierto.**

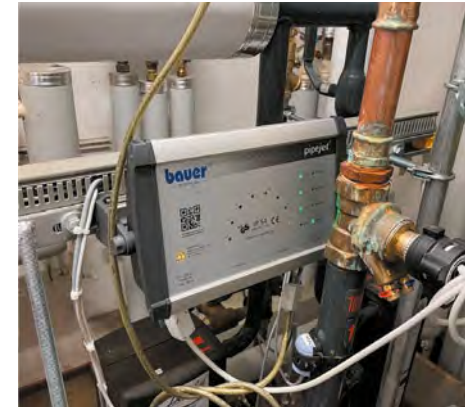
Bauer-vedenkäsittelylaitteen ohjausyksikkö

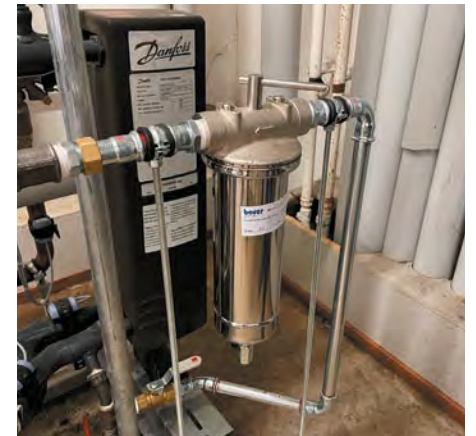
Sivuvirtasuodatin sakanpoistoa varten

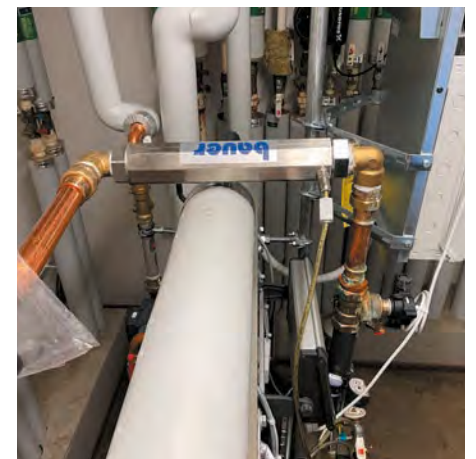
Vedenkäsittelyosa liitettynä lämmitysjärjestelmään

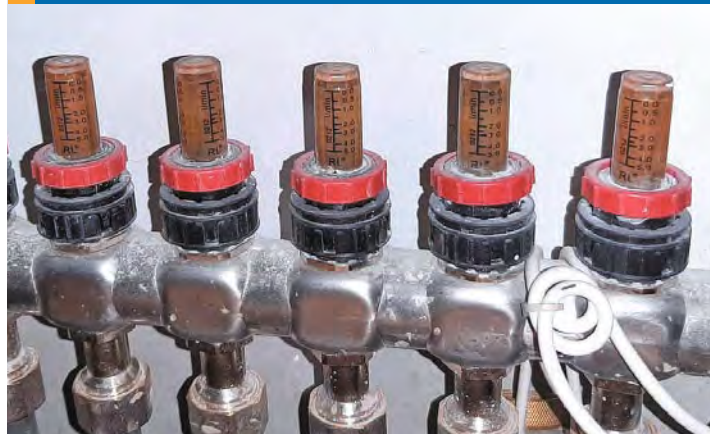
Ruoste on värjännyt jakotukin virtausmittarit.

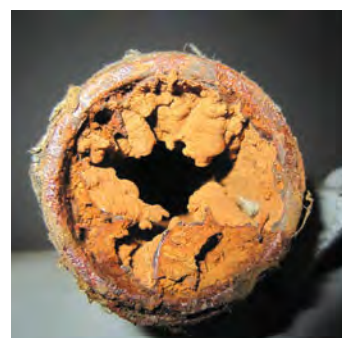
Kalkkia ja ruostetta käyttövesiputkessa.

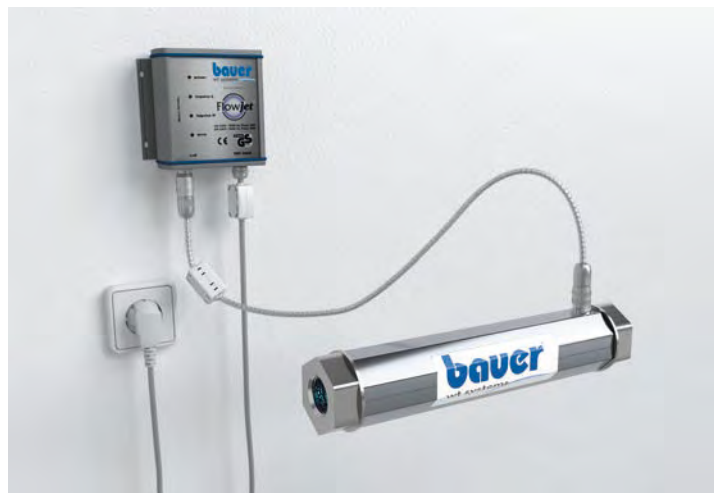
Bauer FJM-25i, omakotitalon vedenkäsittelylaite.
